Kraftwerk Eemshaven (Teil I)

NEIDHARDT
GRUNDBAU GMBH

Baugrubenverankerung für den Neubau eines Steinkohlekraftwerkes (STKW) im holländischen Eemshaven

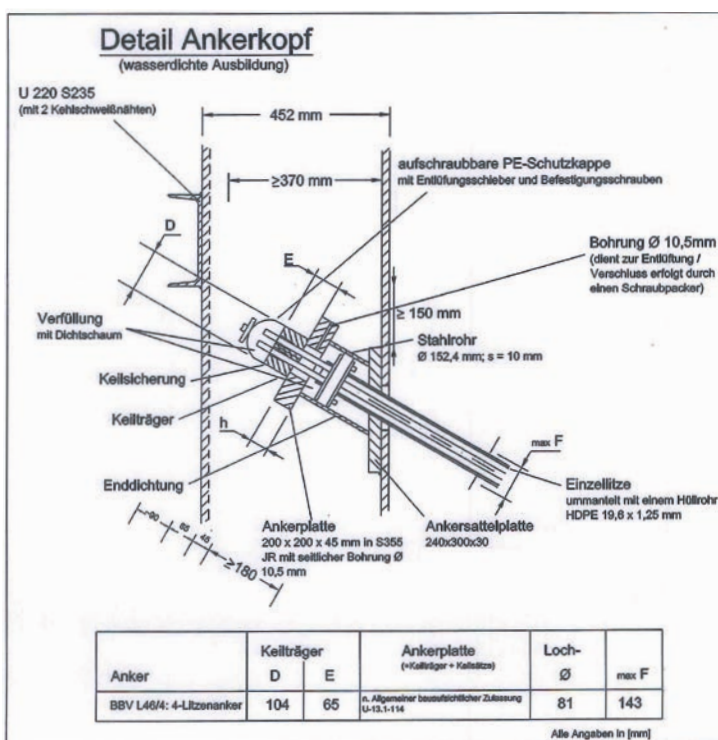
Bild 3

Aufgrund einer Verkettung unglücklicher Umstände unterlief uns bei den Vorspannarbeiten in der Baugrube A0UPA ein Fehler, den wir jedoch im Rahmen unserer Qualitätskontrolle selbst noch rechtzeitig entdeckten. Fälschlicherweise bauten wir an 12 Verpressankern kleinere Ankerplatten ein als vorgesehen, so dass die Ankerkraft nicht in die Ankeranschlusskonstruktion sondern über Stahlschutzrohre direkt auf die Spundwand geleitet wurde. Nach Anmeldung des Vorfalles unterbreiteten wir umgehend verschiedene Sanierungsvorschläge, um eine Bauzeitverzögerung weitgehend zu vermeiden. Unsere Lösung erforderte zunächst das Entspannen der Anker und die Demontage der Ankerköpfe. Sodann verlängerten wir die einzelnen Litzen und stellten den planmäßigen Ankerkopf erneut her.

Das Entspannen der Litzen mittels Ausbrennen warf jedoch die Frage auf, ob diese durch die Erwärmung Schaden nehmen und somit unbrauchbar werden könnten. Anhand eines Ausbrennversuchs auf unserem Bauhof konnten wir diese Bedenken jedoch ausräumen, da die Temperaturerhöhung des Stahls im späteren kraftübertragenden Bereich der Litzen deutlich unter 100°C betrug und somit nach DIN Vorschrift keine Festigkeitsänderung des Spannstahls zu erwarten war. Nichts desto trotz erforderten das Ausbrennen der Ankerköpfe sowie das Auftrennen der Litzen weitere konstruktive Schutzmaßnahmen, um den Litzenstahl nicht zu beschädigen. Der gesamte Sanierungsvorgang wurde an nur zwei Tagen vollzogen und von fachgutachterliche Seite freigegeben, so dass wir unseren Fehler zur Zufriedenheit aller Beteiligten beheben konnten.
