## Edgar-Engelhard-Kai (Cruise Center II)

Wasserseitige Rückverankerung der neuen vor-  
gesetzten Spundwand am Edgar-Engelhard-Kai

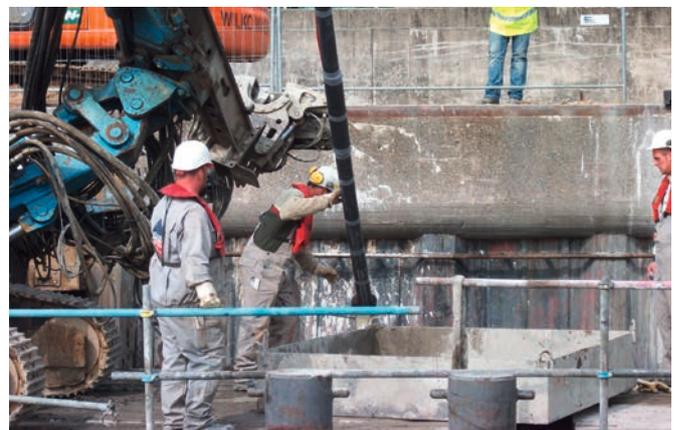
Bild 2

Das ursprünglich geplante landseitige Einfädeln der 46 m langen Gewi-Stäbe war aufgrund des beschränkten Arbeitsumfeldes nicht möglich und musste somit von einem Wasserponton aus durchgeführt werden (siehe Bild 2).

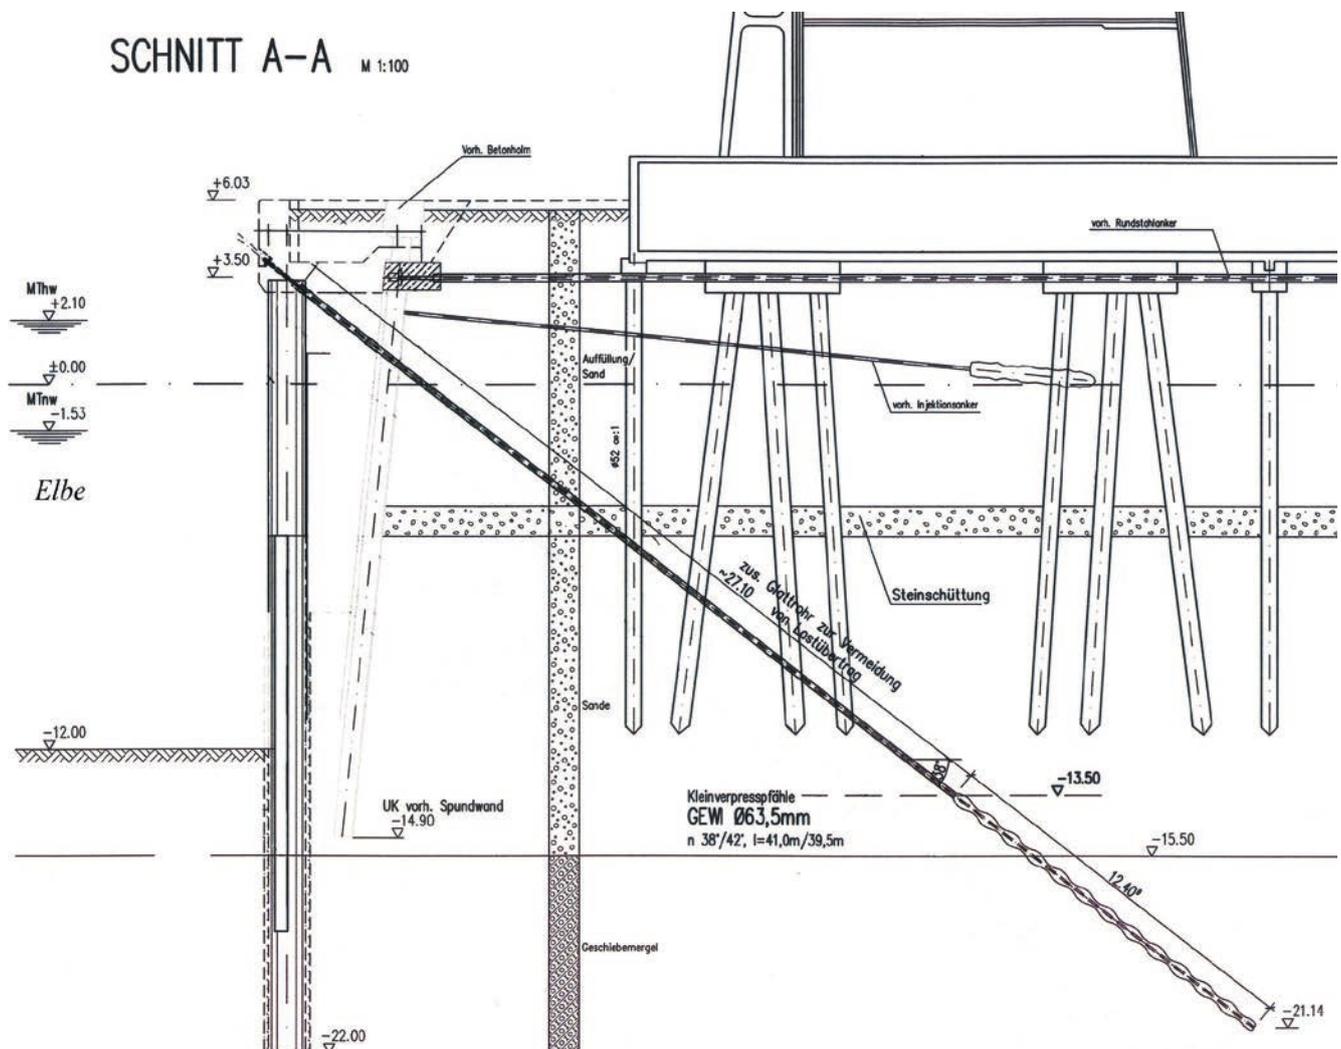
Trotz eines engen Zeitplanes konnten wir die uns gestellte Aufgabe sicher lösen. Bild 4 stellt eine schematische Zeichnung der örtlichen Gegebenheiten dar.
