Haupthafen Peenemünde

Verankerung einer Spundwand im Zuge der Sanierung einer Kaianlage im Haupthafen Peenemünde

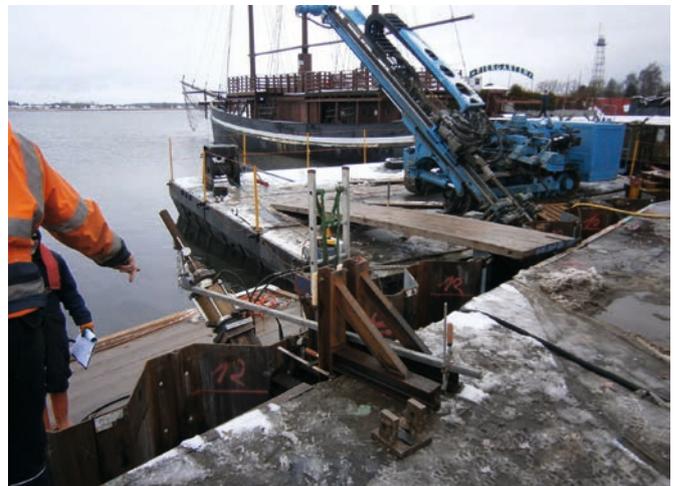
Bild 2: Herstellung sowie Prüfung der Ankerpfähle

Die volle Tragfähigkeit der Verankerung wurde durch die Brandenburgische Technische Universität (BTU) Cottbus anhand von Eignungsprüfungen bestätigt. Mit der erfolgreichen Verankerung der neuen Spundwand konnten wir dazu beitragen, dass die Gemeinde Peenemünde auch in Zukunft den Hafen touristisch nutzen kann.

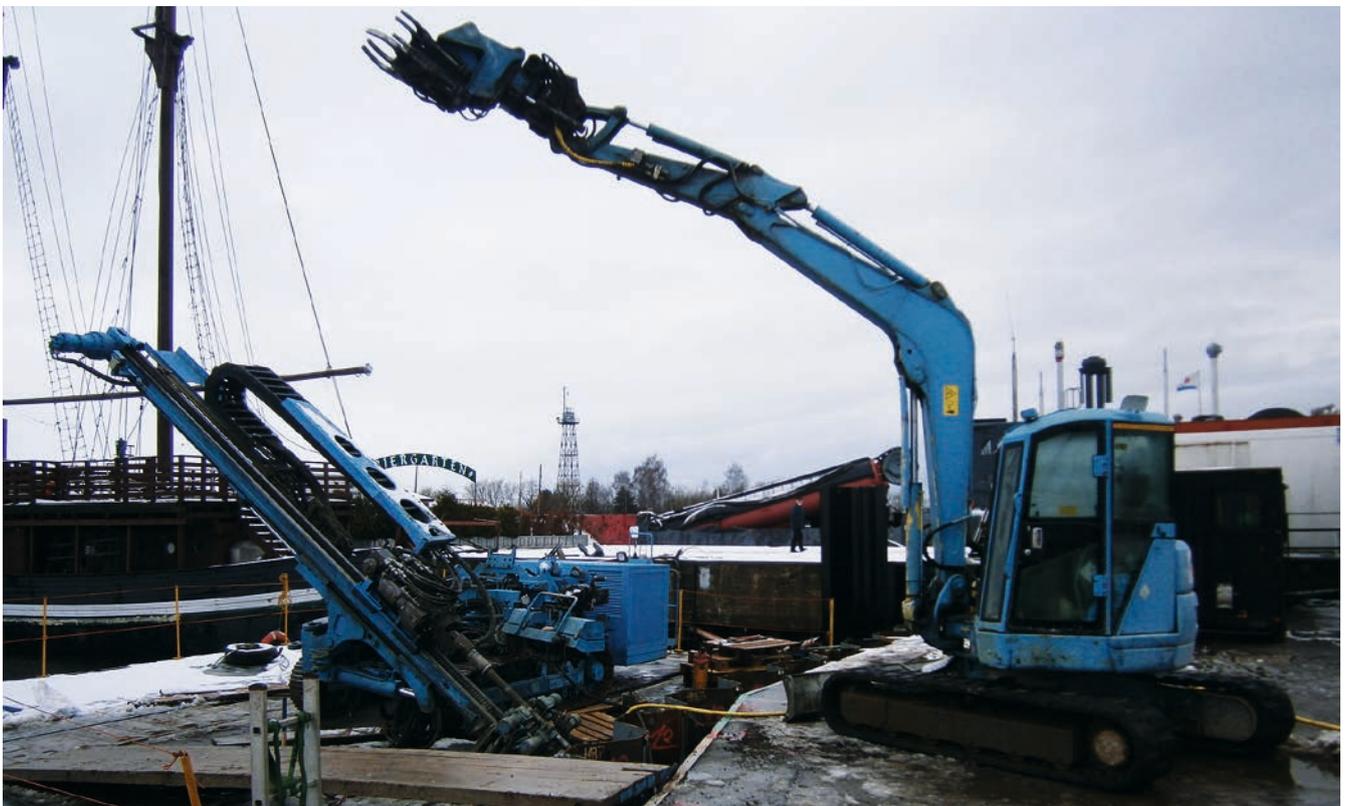
Bild 3: Kettenbagger mit Spezialgreifer zum Auflegen der Bohrröhre
