Ericusbrücke Hamburg

Grundinstandsetzung der Ericusbrücke in Hamburg

System:	GEWI 63,5 DKS
Anzahl:	14 Stück
Länge:	30,00 – 35,00 m
Prüflasten:	880 kN
Verfahren:	Überlagerungsbohrung
Baugrund:	Sand
Ausführungszeitraum:	August 2013

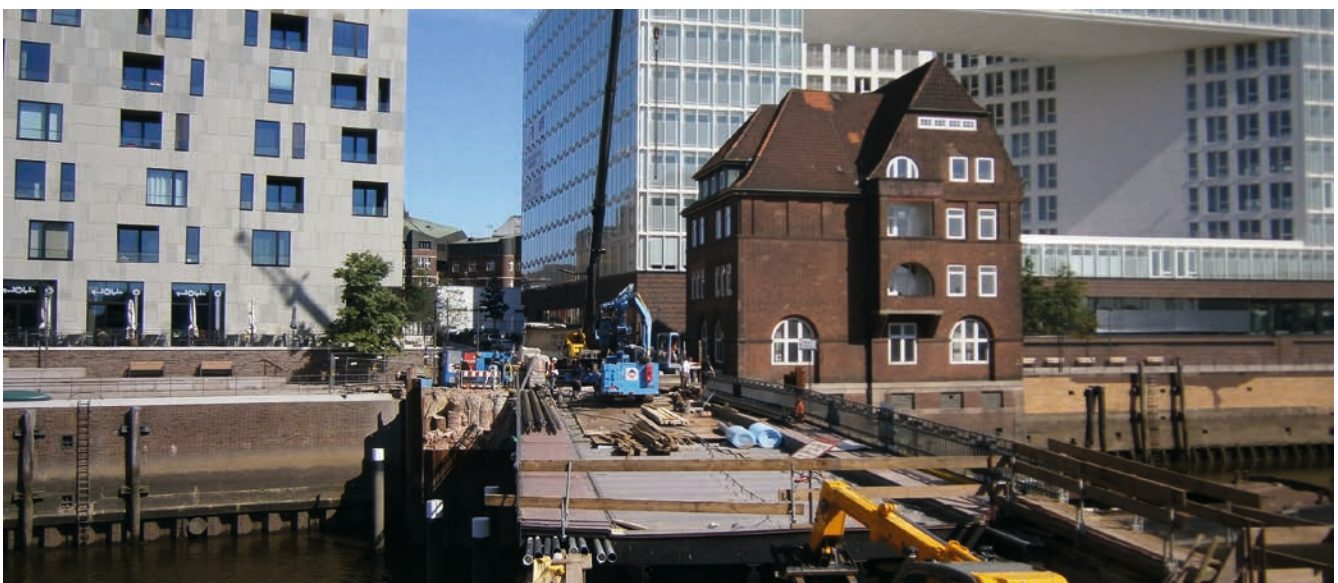
Bild 1: Blick Richtung Widerlager Nord

Erschwerend für uns waren die begrenzten Platzverhältnisse für unsere Baustelleneinrichtung auf und neben der Brücke (Bild 1). Besondere Aufmerksamkeit erforderten die Bohrarbeiten in der Nähe einer erdverlegten Starkstromleitung, welche wir in enger Zusammenarbeit mit dem Auftraggeber erfolgreich erledigen konnten. Da auf der neuen Brücke aus Tragfähigkeitsgründen nur das Bohrgerät steht bzw. Teile des Materials lagern durften, mussten der Kran und unserer Minibagger auf der Widerlagerseite stehen (Bild 2). Um für den Minibagger, welchen wir für die Beschickung des Bohrgerätes benötigen, eine ausreichende Standfläche zu erhalten, musste der tieferliegende Arbeitsbereich zwischen Bohrpfahlwand und Brücke mit einer Hilfskonstruktion überbrückt werden.

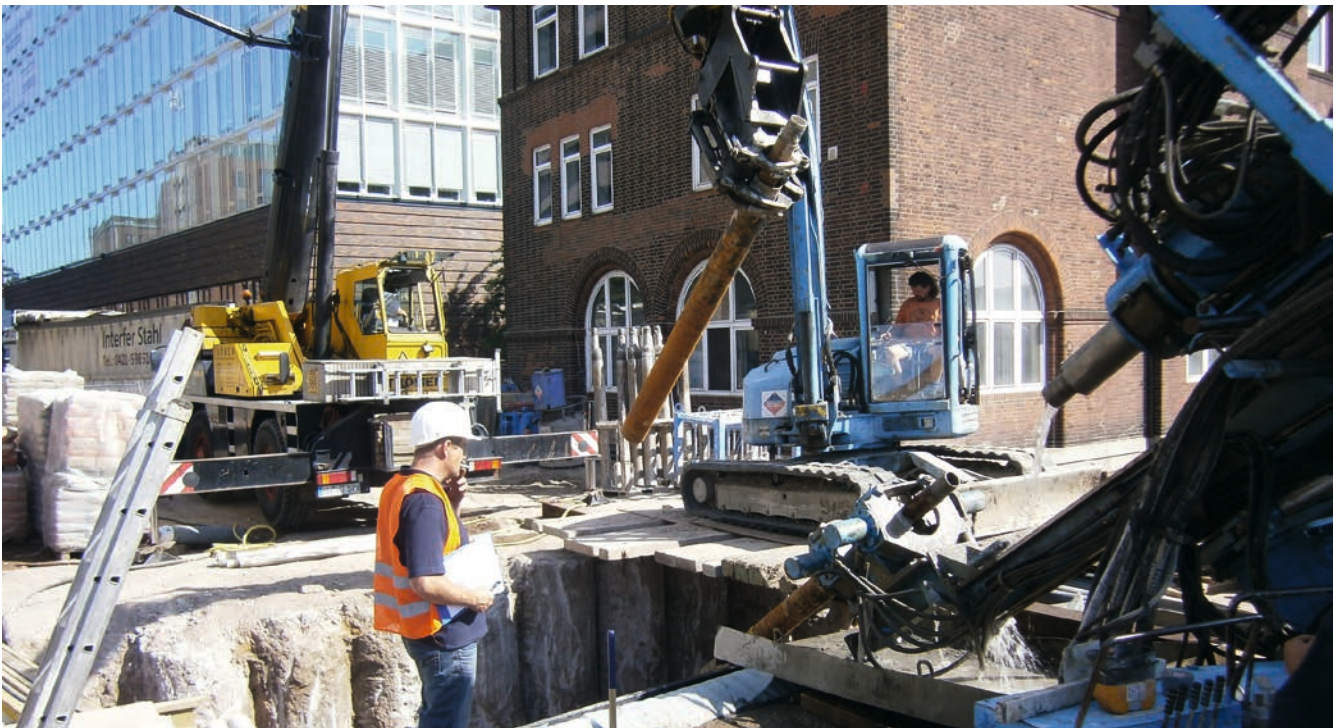
Bild 2: Bohrung der geeigneten Pfähle in die Bohrpfahlwand

Hierfür wurden von uns 14 geneigte Zugpfähle in Form von GEWI 63,5 mit einem doppelten Korrosionsschutz eingebaut. Nachdem die Bohrpfahlwand durchbohrt wurde, wurden erwartete Hindernisse aus Mauerwerk, Stahl und Holz angetroffen (Bild 2). Die bis zu 35 m langen Pfähle endeten in mitteldicht bis dicht gelagertem Sand. Mit Hilfe eines Kranes, welcher auf der Widerlagerseite stand, wurden die Pfähle in die geneigten Bohrlöcher gehoben. Um den Pfahl in den oberen Weichschichten gegen Korrosion zu schützen wurde werkseitig ein bis zu 20 m langes Stahlrohr vormontiert.
