Bergungsbaugrube Waidmarkt Köln

Kurzinfo:

Das Historische Archiv der Stadt Köln ist am 03.03.2009 vermutlich aufgrund eines Schadensfalles am benachbarten Gleisbauwechselwerk Waidmarkt der Nord-Süd Stadtbahn eingestürzt. Es gilt, die verschütteten Archivalien im Schutz einer Bergungsbaugrube, zu deren Verankerung wir beauftragt wurden, zu bergen und die Schadstelle näher zu untersuchen.

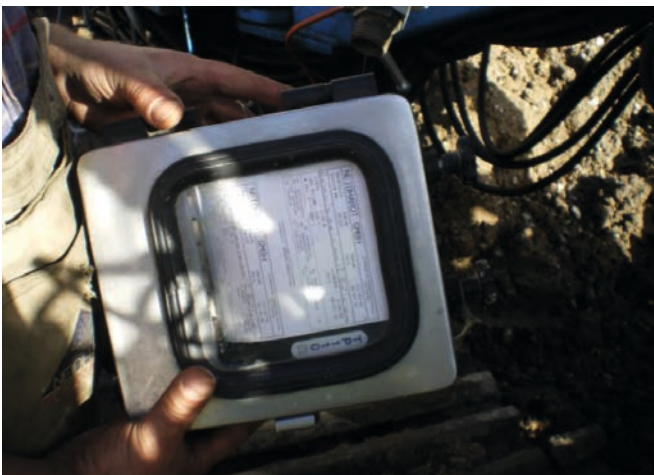
Bild 1: Datensreiber zur Bohrdatenerfassung

Die Brisanz der nun stattfindenden Bau- und Bergungsarbeiten wurde durch die hohe Medienpräsenz und die detaillierte Überwachung sämtlicher Arbeitsgänge deutlich. Daher statteten wir im Vorfeld unser Bohrgerät mit einer speziellen Bohrdatenerfassung aus, um ein lückenloses Aufzeichnen aller relevanten Bohrdaten, wie z. B. Bohrfortschritt, Anpressdruck, Drehmoment und Rotation zu gewährleisten und per Sofort-Ausdruck direkt an die zuständige Stelle weiterzuleiten.

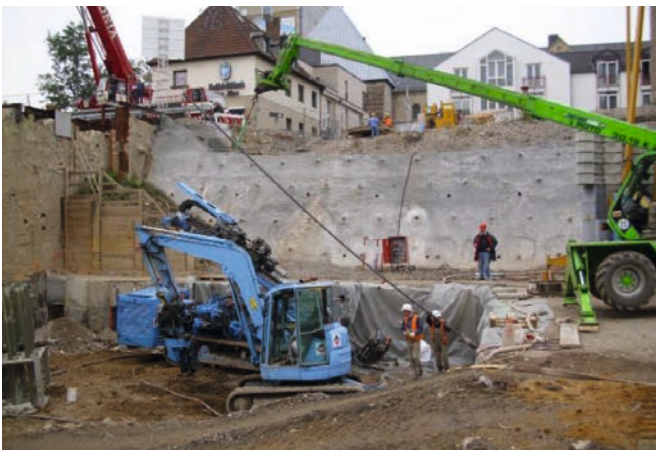
Bild 2: Einbau Gewi-Stahl

Hierzu wurde unser Vorschlag bewilligt, zunächst einen Gewi-Stab \varnothing 63,5 mm zur Bohrführung auf der gesamten Länge des zu überbohrenden Pegels einzustellen. Anschließend überbohrten wir den Pegel inklusive des Gewi-Stahles auf 11,00 m mit dem Außengestänge \varnothing 178 mm und nach dem Ausbau des Gewi-Stahles zerbohrten wir den frei im Außenrohr stehenden Pegel mit dem Innengestänge \varnothing 114 mm. Aufgrund der besonderen Schwierigkeit dieser Aufgabe wurden die Arbeiten von der Bauüberwachung mit besonderem Interesse verfolgt und nach einwandfreier Durchführung entsprechend sowohl von der Bauüberwachung als auch von unserem Auftraggeber mit Lob quittiert. Gleiche Anerkennung erfuhr die Mannschaft auch für alle anderen ausgeführten Arbeiten, so dass wir das Baufeld nach etwa zwei Wochen Bauzeit mit einem zufriedenen Auftraggeber verlassen konnten.

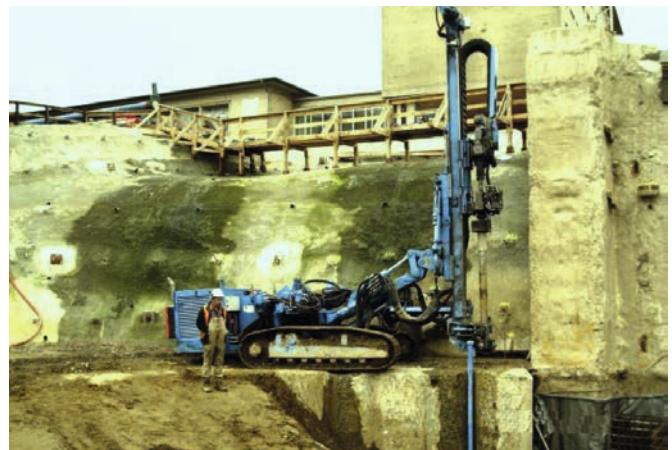
Bild 3: Neu hergestellter Pegel

Nach der Herstellung der Anker und Pfähle wurden wir damit beauftragt, einen neuen Pegel von 2,00 m Länge im Baufeld herzustellen, um im Nachgang einen bestehenden Pegel durch Überbohrung entfernen zu können. Zur Herstellung des Pegels musste das Gerät auf der bestehenden Bohrpfahlwand aufgestellt werden, da dieser genau im Zwickel zweier Bohrpfähle sitzen sollte. Nach Fertigstellung des neuen Pegels konnten wir einen bestehenden Pegel in der Bergungsbaugrube auf 11,00 m erfolgreich auf der gesamten Länge überbohren ohne ihn dabei zu beschädigen.
